Y.Nobusaka K.Mashiko N.Akiyama M.Kitajima A.Asami H.Takekoshi
 Physics Division, Japan Atomic Energy Research Institute

Major modifications of the cooling system are (1) that of the accelerator cooling system, (2) power up of the klystron cooling system, and (3) improvement of ion-exchange tower. Troubles experienced with the following are also described; (1) Accelerating waveguides, (2) flow switches (3) neutron producing target and so on.

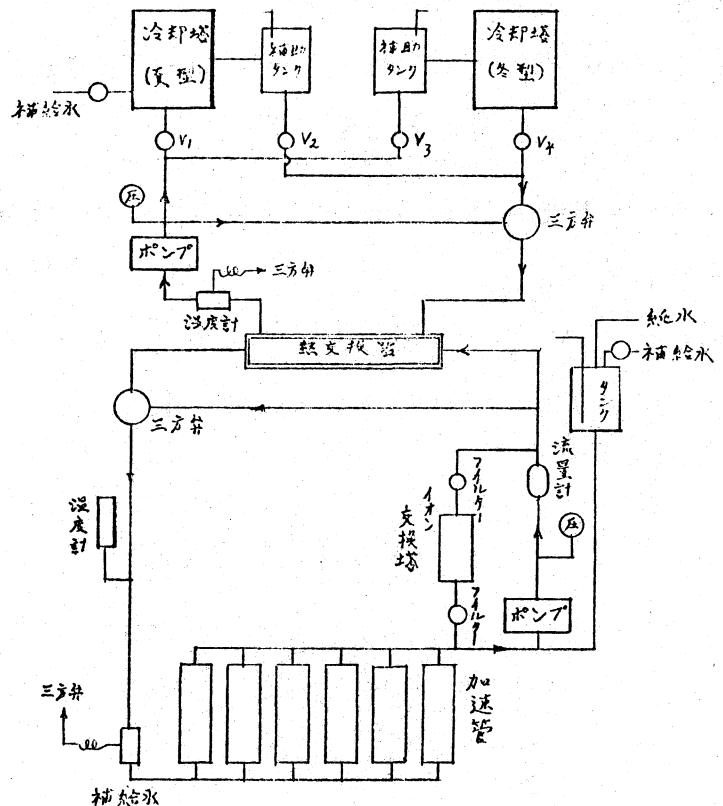
第1図 加速管冷却系系統図

京研リニアックの冷却系は、加速管系、クライストロン系、ターゲット系、の3系統に分けられている。加速管冷却系系統図を第1図に示す。最初のリニアックは二次冷却系のない方式で作られ、実際に運転して

たところ、リニアック最大出力時に、温度制御に難点があることが判つた。その改良型として二次冷却水方式に改良した。二次冷却系の冷却塔は夏型と冬型に分けられ、夏は開放型を使い、冬は密閉型に不凍液を入れた使用する。又二次冷却系も温度制御をして外温が変化しても一次冷却水の温度をなるべく一定に保つようとした。
