# IMPROVEMENTS TO THE PFN CAPACITORS FOR THE KLYSTRON MODULATORS OF THE KEK PF LINAC

Hiroyuki HONMA, Tetsuo SHIDARA, Shozo ANAMI

National Laboratory for High Energy Physics

## PFライナック大電力パルス電源 PFN用コンデンサーの故障と改善

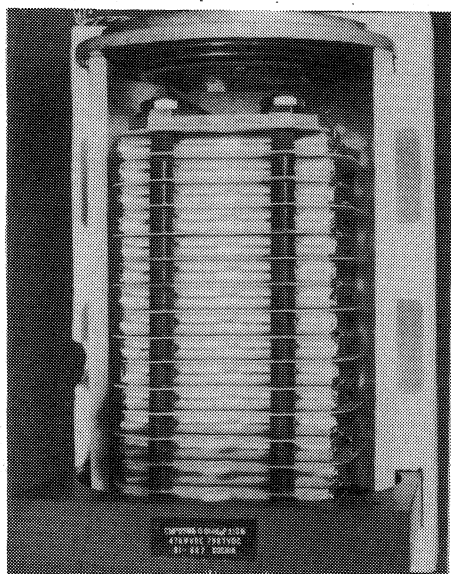
図1 旧コンデンサー内部構造

図1に旧コンデンサーの内部構造を示す。誘電体材料はマイカペーパーとポリプロピレンフィルムによる複合誘電体であり、電極のすぐ隣にはポリプロピレンが配置されている。素子数は15個でそれを直列に接続したものが絶縁油含浸の形で磁器碍子中に収められている。図2の様にPFNは20組のコンデンサーとコイルの梯子型回路であり、コイルのインダクタンスは通常0.6  $\mu$ Hである。パルス波形の微調整を可能にするためにコンデンサーの残留インダクタンスはこの値よりかなり小さくする必要がある。コンデンサーの構造をブッシングタイプにせず筒型にしたのはこのためである。また絶縁油の熱膨張、収縮はベローズで吸収され、更に異常な熱膨張時には防爆機構が働くようになっている。

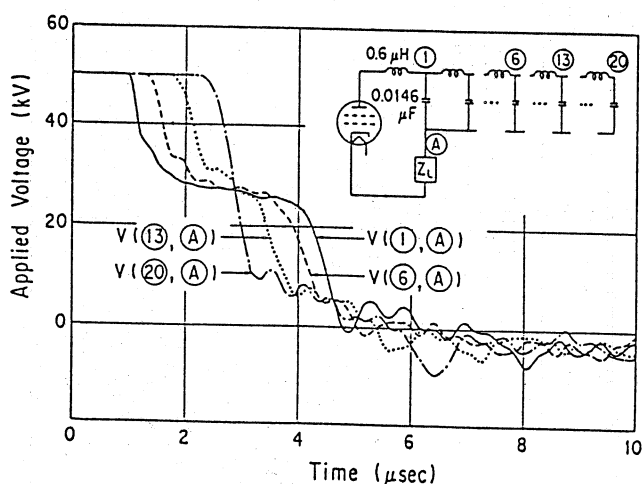
図3 a) 放電時PFNコンデンサー各部電圧

図3 a), b)にPFNの充放電条件を示す。この様な条件下でのコンデンサーの寿命(T)は素子数を15と決めるために行なった電圧加速試験の結果から、印加電圧(V)との関係が、 $T \propto V^{-12}$ であると仮定して、約28万時間と予測されていた。
