J-PARC 遅い取り出しの誤動作ショット

ACCIDENT OF J-PARC SLOW EXTRACTION OPERATION

富澤正人[#], 岡村勝也, 中川秀利
 Masahito Tomizawa[#], Katsuya Okamura, Hidetoshi Nakagawa
 High Energy Accelerator Research Organization (KEK)

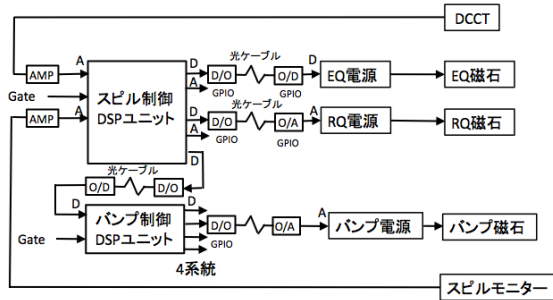
Figure 2: Flow diagram of spill feedback system.

ターゲットへ向かうビームライン(ハドロンビームライン)に置かれたスピルモニターによりビーム強度を測定し、そのビーム強度信号と DCCT の値もとにスピル制御ユニット内の DSP がリアルタイム(100 kHz)で演算し、EQ 電源と RQ 電源に指令を送る。この指令信号はデジタル信号であり、KEK で開発された VME 規格の GPIO ボードにより一旦光に変換され、再度 GPIO ボードによりデジタル信号に戻され、電源の制御部に送られる。光通信はシリアルであるので GPIO ボードによってパラレルとシリアルの変換が行われる。VME 筐体は GPIO ボードの電源供給のためだけに使用されている。スピル制御ユニットからは別の EQ 指令信号が出力され、この信号はダイナミックバンクの指令電流の演算に使われる[2]。
