J-PARC リニアック クライストロン高圧電源停止頻度の改善 IMPROVEMENT FOR THE TRIP RATE OF KLYSTRON HIGH-VOLTAGE POWER SUPPLIES IN J-PARC LINAC

Abstract

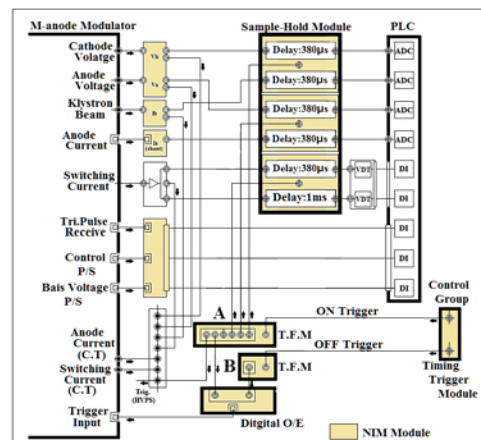
Figure 1: The simplified diagram of both timing and monitor modules.

ブルで変調器へ伝送される。万が一 OFF トリガーを受信出来なかった場合を考量し、変調器は ON トリガー受信時に 1ms パルス幅のアンサーバック信号を返す。これにより、クライストロンは 1ms 以上のパルス長で変調されないよう保護されている。これに加え T.F.M の ON トリガー信号は、M-アノード電圧波形 (パルス) などのアナログ波形サンプルホールド (S/H) モジュールの基準信号として用いられる。このタイミングからの Delay 時間 (380 μ s, 1ms) 経過後の計測値が DC 化され、PLC の ADC 入力となる。この値はタッチパネルの「メータ値」として表示されると共に「上下限設定値」を外れた時には PLC の CPU が「異常」と判断し電源を停止する。なお、高圧電源側 S/H モジュールへのタイミングトリガーは各電源の最上流セクションの T.F.M から送信される。

次に、クライストロン個々のアノード短絡回数 (一日平均) を調査した結果が Figure5 である。図より D2 と D3 の RUN#45 の短絡回数は#44 と比較し 5 倍程多いこと、S2 の RUN#45 の短絡回数は#44 と比較して約 1/3 に低減していること、などが読み取れる。この傾向と Figure2 から、アノード短絡回数と高圧停止回数の増減には相関関係があると言える。アノード短絡データを集計したところ、短絡発生タイミングは正規パルス以外で生じる現象であった。Figure1 で示したように、機器のモニタ系はこの時間帯の計測値を読み込まないため、短絡現象は電源停止の直接的な原因ではなく、一次的要因である。

であり、タイミング信号の不具合が共通項目として考えられた。そこで、アノード短絡時のクライストロンビーム波形をオシロスコープのトリガーとして用い、Figure1 のタイミング、モニタ系機器の調査を詳細に行った。結果、Figure6 に示すようにトリガー分配用モジュール (Figure1 の A,B) がアノード短絡時の立上りと同期して正規のパルス信号を出力していることが判明した。これは制御系のタイミングトリガー信号無しにアノード短絡時の電磁・輻射ノイズにより、分配モジュールが誤動作（誤動作には A,B 一方のみを含む）していると考えられる。これに加え D3、S2、S5 の 3 セクションでは、アノードの短絡と同期し 1 台下流の S1、S3、S6 セクションの T.F.M も誤動作（同様に A,B 一方のみを含む）していることもわかった。誤動作回数/アノード短絡回数を誤動作率と定義し S5、S6 セクションで調査したところ、S5 では 51%、S6 では 81%とのデータを得（2013 年 3 月上旬の約 50 回短絡時を集計）、下流側の誤動作率の方が高い傾向であった。
