IHEP-03 空洞の空洞性能測定

CAVITY PERFORMANCE TESTS OF IHEP-03 9-CELL CAVITY

TESLA-like 9-cell superconducting cavity (IHEP -03) was fabricated in IHEP (Institute of High Energy Physics, Chinese academy of sciences). The vertical test of the IHEP-03 cavity was carried out at KEK. Barrel polishing of the IHEP-03 cavity was carried out before arrival at KEK, because a large number of defects were found. Electropolishing (EP), annealing, pre-tuning and inspection of inner surfaces were carried out, prior to the vertical tests. The results of vertical tests and the inspection of inner surface in the IHEP-03 cavity are described in this paper.

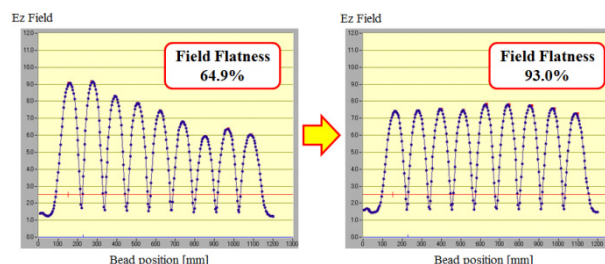
Figure 10: Changes of field flatness by pre-tuning.

今回は、たて測定のみを行い、ビームを使用した加速器運転を考慮していないために、共振周波数を考慮せずにプリチューニングを行った。プリチューニング前後のフィールドフラットネスの変化を Fig.10 に示す。プリチューニング前の 64.9%のフィールドフラットネスが、プリチューニング後に、各セルの電場強度が一樣になり、93.0%となった。

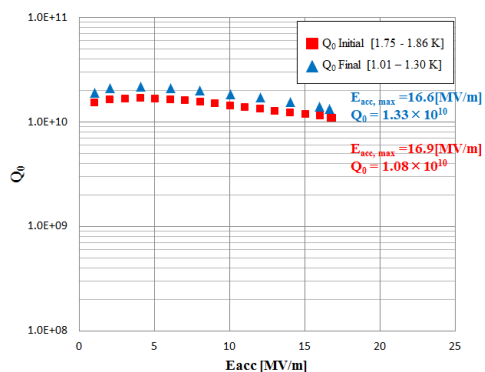
Figure 11: Q_0 vs. Eacc plots in the 1st vertical test.

空洞性能測定として行うたて測定は、縦型クライオスタットに空洞を入れ、クライオスタット内を 4.2K 液体ヘリウムで満たし、減圧する事で超流動ヘリウム状態に変化させ、2K 以下の温度で測定を行う。たて測定の結果を Fig.11 に示す。 π モードの測定は、最初と最後に 2 回行った。1 セル 120 度付近で発熱し、16.9 MV/m でクエンチすることを確認した。この発熱箇所は、内面検査で判明していた大きな欠陥があるため、この欠陥がクエンチの原因であると思われる。2 回目の π モードの測定は、1 回目

より温度が低いために、 Q_0 値が 1 回目の測定より高くなった。また、途中のプロセス時に微量の X 線が検出されたが、最終的に、X 線は検出されなかった。これは、加速電界が、低い所でクエンチしたために X 線が発生しなかったと思われる。

IHEP-03 空洞は、空洞製造後に欠陥が見つかったため、バレル研磨を行い、KEK で表面処理と測定を行った。その結果 16.9 MV/m でクエンチする事を確認した。EP1 前に局所研磨を行い、9 セル 315 度の欠陥を除去したが、9 セル 320 度の欠陥は時間的制約により除去しきれなかった。EP1 後の内面検査でたくさんの欠陥が確認され、EP2 後に、さらに欠陥の数が増加し、サイズも大きくなった。そのため、空洞内部には、さらに欠陥が埋まっている可能性がある。この IHEP-03 空洞は、測定後に IHEP へ返送された。今後は、IHEP でバレル研磨を再度実施し、各セルに現れた欠陥の除去を行う予定である。
