## KEK 電子陽電子入射器における大電力高周波源の運転 及び維持管理(2021 年度)

### OPERATION AND MAINTENANCE ACTIVITY OF RF SYSTEM IN KEK ELECTRON- POSITRON LINAC(FY2021)

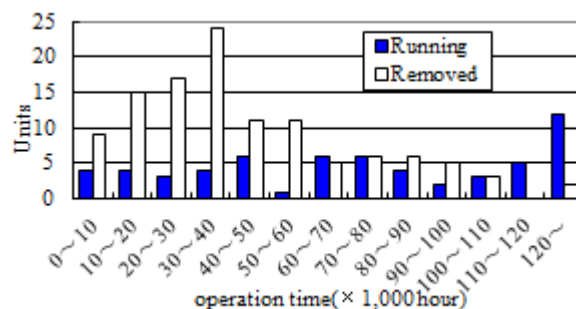
Figure 1: Klystron age profile as of March 2022.

現在使用しているクライストロンの平均運転時間は約 74,000 時間であり、年に平均して約 2,500 時間増加している。クライストロン以外が原因で撤去したものについては健全な集束電磁石やパルストランスを使用して組み立て、試験を行ない再使用している。運転時間は積算している為、平均運転時間は長くなる傾向にある。撤去したクライストロンアセンブリの平均運転時間は約 43,000 時間だが、直近 5 年間(2017 年度~2021 年度)に限定すれば約 68,000 時間であり、現在使用しているクライストロンの平均運転時間に近づく。総数 60 台のうち 20 台が 10 万時間以上使用している。このうち 1 度も撤去していないものは 13 台であり、残り 7 台は撤去したものを再組立て、試験後に再設置したものである。

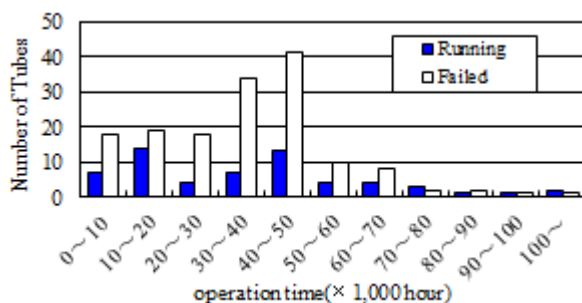
Figure 8: Thyatron age profile as of March 2022.

KEK 電子陽電子入射器では、パルス電源のスイッチとして 45 kV、4.5 kA をスイッチングするサイラトロン[2]を使用しており、全ユニット L4888B(Stellant Systems 社、旧 L3 Electron Devices 社製)を使用している。Figure 8 に現在使用しているサイラトロンの使用状況及び1998年度以降撤去したサイラトロンの使用時間分布を示す。現在使用しているサイラトロンの平均運転時間は約 38,000 時間であり、故障により撤去したサイラトロンの平均運転時間は約 35,000 時間である。現在総数 154 台を故障により撤去しているが、約半数の 75 台が 3 万時間～5 万時間で撤去している。

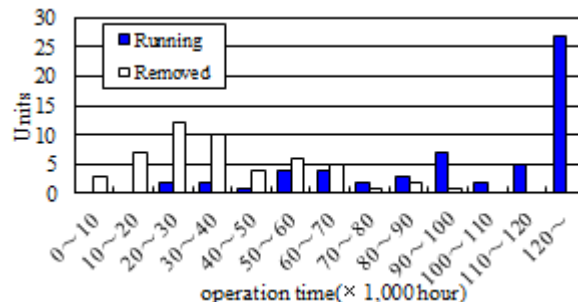
Figure 10: RF Window age profile as of March 2022.

Figure 10 に現在使用している導波管高周波窓の使用状況及び 1998 年度以降撤去したものの使用時間分布を示す。約半数以上の 27 台が 12 万時間以上使用している。使用時間が最長のものは 14 万時間であり、25 年前の 1997 年から使用している。
