J-PARC DTL 用高周波窓の調査

INVESTIGATION OF AN RF WINDOW FOR THE J-PARC DTL

新井宇宙[#], 伊藤崇, 平野耕一郎
Sora Arai[#], Takashi Ito, Koichiro Hirano
Japan Atomic Energy Agency

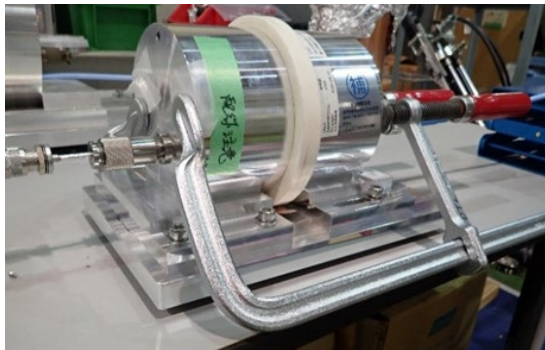
Figure 9: The photograph of the cavity resonator.

の6個、及び未使用品の1個である。それぞれの使用期間は2017年：7年間使用、2019年：2年間使用、2023年：4年間使用となっている。各セラミクス材につき4回の測定を行い、平均化した結果をTable 2に示す。今回の計測結果では比誘電率には長期間の使用による変化は見られなかった。一方で、 $\text{Tan}\delta$ は使用期間が長いほど増加しており、経年劣化していた。2023年に交換した4年間使用したセラミック材の $\text{Tan}\delta$ は、未使用品と比較して、上流側は約1.2倍、下流側は約1.3倍に増加していた。
