J-PARC 主リング速い取り出し用新セプタム電磁石コイルの製作不備への対応 SOLUTIONS FOR MANUFACTURING DEFECTS OF THE NEW SEPTUM MAGNETS USING FOR FAST EXTRACTION IN J-PARC MAIN RING

Abstract

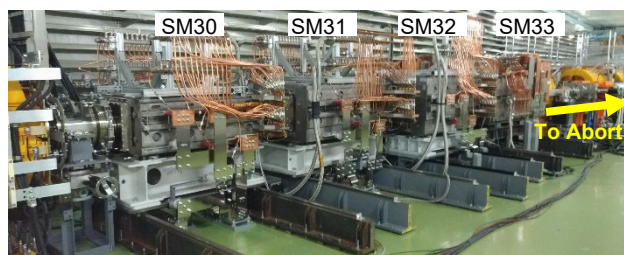
Figure 2: High field SM.

ため、出射側の2本のダクトをセラミック製に変更した。SM33については、アポート側(SM33A)はそのまま旧SM33Aを使用し、ニュートリノ側(SM33E)は垂直アパーチャの大きな旧SM32Aを再利用することにした。Figure 2に新しく設置された高磁場SMの写真を示す。

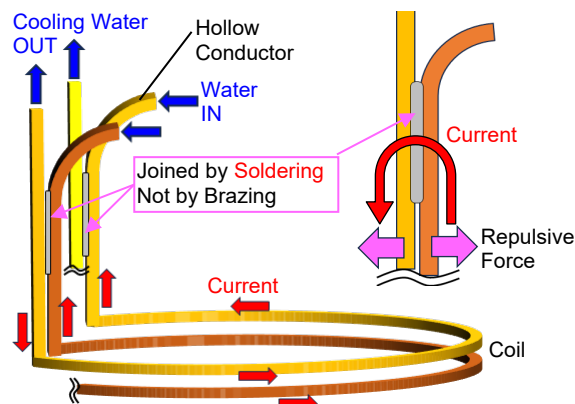
Figure 3: Overview of the coil for high field SMs.

2022年12月、30 GeVビーム試験開始直前の通電状態でSM31のNU側コイルで熔融、漏水が起きた。熔融箇所は、コイルの各ターンを接合している部分である。高磁場SMのコイルは1ターンごとに冷却水路を持つため、各ターンは冷却水の給排水のために、磁極外へホロコンダクター(ホロコン)を引き出している。その給排水口の近くでホロコン同士が接合され、ターン間の接合がなされてコイルが形成されている。コイルの構造をFig. 3に示す。またFig. 4に示すようにホロコンがひどく損傷し、使用不能となった。銅が融解しているが、しきい値80°Cの温度センサは反応していない。60 mmほどの距離があることと冷却水が継続して流れていたため、温度センサまで熱が伝達しなかったと考えられる。

SM31で起こった原因を調査していた際、溶解し飛散した接合材料の金属片が柔らかいことに気づいた。調べた結果、ホロコン接合がはんだ付けで施工されていることが判明した。本来であれば、十分な強度を持つロウ付けで施工されるべきである。ホロコン接合部には、あるターンから次のターンへ電流が流れるが、接合部付近の2本のホロコンの電流の向きは逆になるのでアンペール力は斥力となる。発生時の電流について、パターン通電のフラットトップで4000 A程度となっており、この時の斥力の大きさは20 N程度と推定できる。大きな力ではないが、通電試験も含めてすでに100万回程度の負荷がかかっており、強度不足による疲労蓄積に耐えられず、ホロコン同士が剥離したものと推測される。剥離で放電が起こり、ホロコンの融解から漏水に至ったと考えられる。

SM30、SM31、SM32は同じメーカーで製作されていることから、初期不良で使用不能となったSM32のコイルのホロコン接合部を破壊検査した。いくつかの接合部では簡単に人の手で剥がせるものがあった。またはんだ付けしてあるホロコンの表面は磨き残しがあり、錆や汚れが付着していた。はんだ不良が発生しやすい状況と言える。

はんだ付けを撤去してロウ付けに変えてしまうができないかの検討を行ったが、ロウ付け時の熱でエポキシ樹脂モールドが炭化し、絶縁性能が劣化することが協力メーカーから指摘された。複雑に曲げられ、密集したホロコンの束に施された、ガラス布を含むモールドを除去し、ロウ付け後に再モールドするのは非常に困難で、再製作したほうが将来的にも心配なく使用できるとの結論に至った。SM32はすでにコイル再製作に動き出しており、2023年夏にロウ付けされた新たなコイルに交換する。SM31も新規にコイル製作を行い、2024年夏の交換を目指す。また問題の起こっていないSM30に関しても新規コイルの製作を検討している。
