SKEKB 加速器 LS1 中における大電力高周波源の状況

CURRENT STATUS OF THE HIGH POWER RF SYSTEM FOR SKEKB MR IN LS1

High Energy Accelerator Research Organization (KEK)

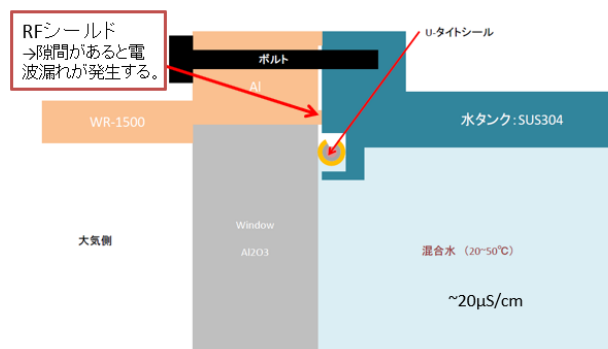
立体回路周りでは、大電力用ウォーターロード(連続波 1.2 MW 仕様、 $f_0=508.9$ MHz)の保守を中心に実施している。SuperKEKB 加速器 MR のリング RF で使用するウォーターロードは 2 種あり、30 ステーションすべてに設置される[4, 5]。Figure 1 にウォーターロードの高周波窓周辺の断面構造を示す。導波管の規格は WR-1500 である。想定される運用に対し、十分な吸収特性とウォーターロードを含む冷却系全体の寿命を考慮し、純水に市水を混ぜた混合水を吸収体として使用している。水質は導電率で管理し、5~20 $\mu\text{S}/\text{cm}$ の範囲で運用している。ウォーターロード設計に際し、U タイプシールを用いた水に対するシール、アルミ製導波管とステンレス製水タンクの接触面で機能させる RF に対するシールド機能を両立させることが求められる。

Figure 1: Cross section of water load around RF window.
