RECENT RESULTS OF PERFORMANCE TESTS OF SUPERCONDUCTING ACCELERATING CAVITY AT STF FOR ILC

Yasuchika Yamamoto ^{#,A)}, Eiji Kako^{A)}, Masato Satoh^{A)}, Toshio Shishido^{A)}, Shuichi Noguchi^{A)}, Hitoshi Hayano^{A)}, Ken Watanabe^{A)}

^{A)} High Energy Accelerator Research Organization
1-1 Oho, Tshukuba-shi, Ibaraki-ken, 305-0801

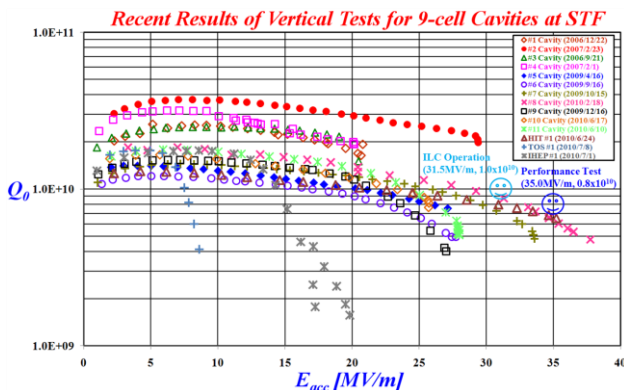
これまでに STF で測定されてきた全空洞の性能試験の最良結果を示す(図9)。一見して明らかのように、未だ ILC の要求する性能は出ていないが、加速勾配についてはようやく手の届く領域に達しつつある。MHI 空洞は4バッチ目で改善が見られなかったものの、HIT 空洞が今後の空洞製作に期待を抱かせる結果をもたらしてくれたので、空洞製作技術にまだ改善の余地は残っているものと思われる。

図9：全空洞の最良結果と最大到達加速勾配。

field emission については早急な対処が求められており、原因の一つと考えられるビームパイプ周辺部を何らかの物理的な接触(たとえばクリーンルーム用のクロスなど)でもって洗浄する方法を試そうとしているところである。また、電解研磨後の空洞内部を如何に速やかに洗浄するか、という点についても同時に改良が進められており、複数の対処法による問題解決が図られているところである。
