# SURVEY AND ALIGNMENT OF THE MAGNETS FOR THE PF AND PF-AR

The survey and the alignment of the quadrupole magnets were conducted during summer shutdown in 2011 in order to survey and fix the movement of the magnets due to the earthquake of 2011.3.11. In this presentation, the recovery of the magnetic system of the PF ring and the PF-AR from the earthquake damages is shown.

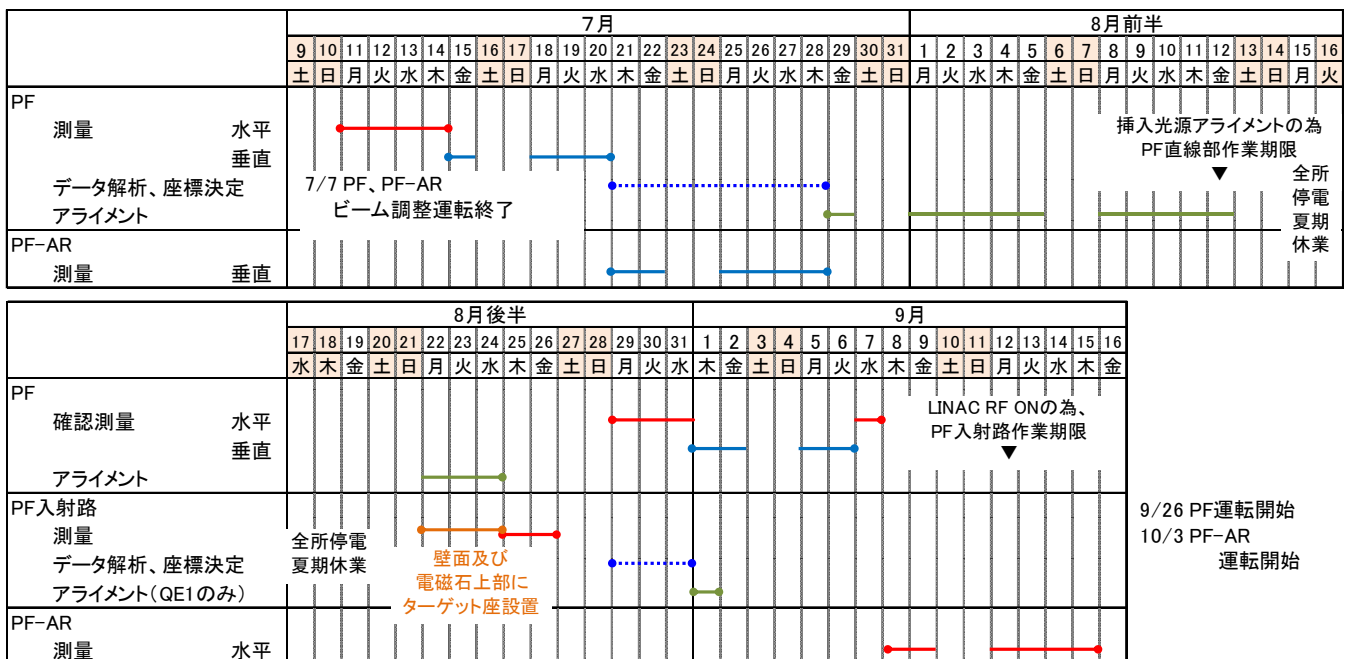
表 1: 夏期シャットダウン中の電磁石測量、再アライメントスケジュール

夏のシャットダウン期間に入ると、秋の運転開始までの期間に集中して復旧作業が行われた。PF リングについては、水平、垂直方向の測量、再アライメントが行われ、PF-BT ラインについてもターゲット座の新規設置から始めて測量と部分的な再アライメントが行われた。ただし、PF-AR に関しては、全体の作業人員の確保とスケジュール調整が厳しく、また、春の立ち上げ、運転ともほとんど問題なかった為、水平、垂直方向の再測量のみを行い、アライメントは見送られた。全体の作業スケジュールを表 1 に示す。
