Discharge Suppression for Anode Modulator in J-PARC Linac

Abstract

J-PARC リニアックにおけるアノード変調器の放電対策

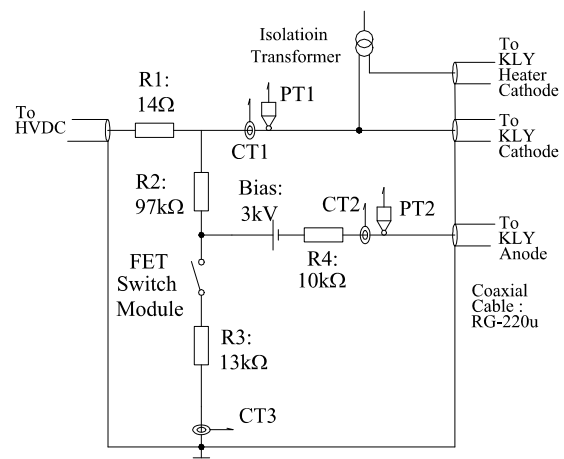
図 2 アノード変調器回路図

器には、クライストロン短絡時の保護用として直列抵抗 R1 とカソード電圧を分圧しアノード電圧を発生するための分圧抵抗 R2、R3、アノードをバイアスするための直流電源及びクライストロンを変調するための半導体スイッチから構成されている。半導体スイッチは直列に接続された 150 段の FET から構成され、絶縁トランスを介して FET ゲート回路に交流電力を供給することによりスイッチングしている^[1]。また、アノードやカソードの電圧・電流を測定するための CT やプローブ(PT)も設置されている。これらの構成機器は、絶縁油で充填されたタンク内に収納されており、狭いギャラリーに設置するため、小型化が図られており、絶縁離隔距離に余裕がない設計となっている。

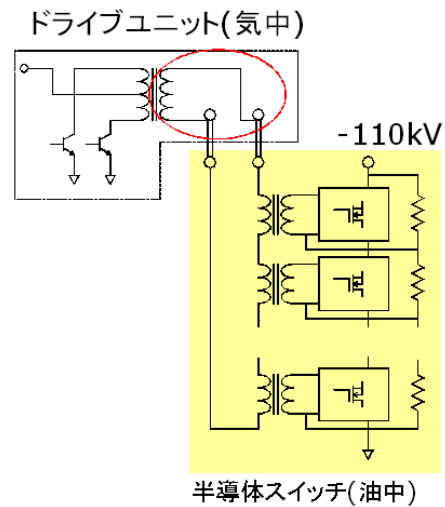
図7 半導体スイッチのゲートドライブ回路

変調器内の半導体スイッチは、ビームオフ時、カソード電圧まで電位が上昇する。このため、FETをオンさせるためのゲート回路の電力は、数段の絶縁トランスを介して供給される。図7は、その回路図を示す。気中に設置された絶縁トランスと油中の絶縁トランス間の配線は、同軸ケーブル10D2Vの芯線を用いており、その電位は浮遊電位となっている。このため、気中に設置された絶縁トランスは、トランス間の浮遊容量で決まる分圧比の電圧となる。気中で高電位に晒された絶縁トランス及びその配線では、部分放電が生じ、オゾンや硝酸などの腐食性物質が生成されていた。これらの生成物により金属が腐食しその堆積物が碍子に付着し放電が発生したり(図8参照)、絶縁トランスの結束バンドが破壊したりして、運転時間が1万時間を越える頃から半導体スイッチのドライブユニットが故障しはじめた。

そこで絶縁トランスの部分放電対策として、浮遊電位を接地電位に固定しようと検討したが、油中の絶縁トランスでの10D2V芯線部の電界強度が高くなりこの部分での絶縁破壊のリスクが高くなるので、浮遊電位のまま気中の絶縁トランスを変調器オイルタンク内に移設することとした。昨年度、試作器を製作し、部分放電測定を行ない、AC50kVで部分放電電荷量が10pC以下であることを確認した。
