## SACLA 加速器棟の沈下防止用杭基礎の振動特性への影響

### INFLUENCE OF PILES FOR SETTLEMENT PREVENTION ON THE VIBRATION IN THE SACLA LINEAR ACCELERATOR BUILDING

松井佐久夫<sup>#</sup>  
Sakuo Matsui<sup>#</sup>  
RIKEN

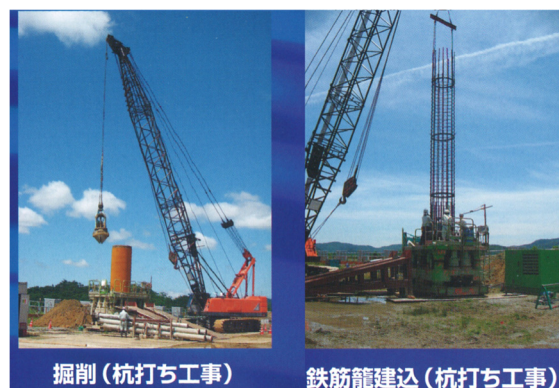
Figure 4: Piles installation.

対象の地盤は埋め立て地で数十センチの岩塊もある。そこで、まず旋回式に地面を堅い岩に達するまで土を取り除きながらくりぬく。その後、円筒状の鉄筋籠を投入した後、コンクリートを流し込む方法が採用された(Fig.4,5)。

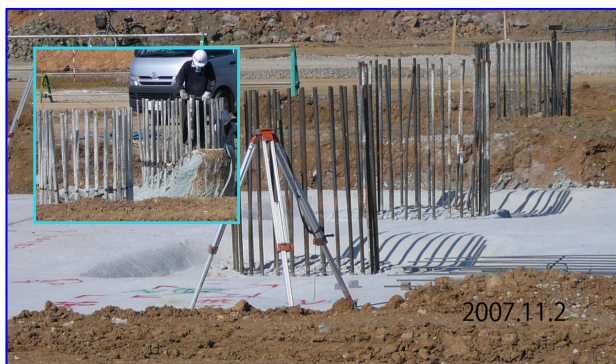
Figure 5: Scraping pile after installation and three lines of piles.

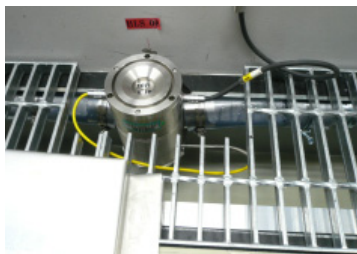
Figure 6: HLS in the tunnel pit.

2008 年に線型加速器棟が建設された後、2012 年に 400m にわたり HLS (Hydrostatic Leveling System) のセンサーを 8 個収納部内側南側ピットに設置した。これらは床の上下の変化を常にモニターしておりデータは 1 分毎に蓄積されている。加速器棟最下流で光源棟につながる付近 L53 の床レベルを基準に他の場所のこの 6 年半のレベル変化を Fig. 7 に示す。埋立て深さにほぼ比例して沈下している。その速度はややゆるくなってはいるが、建設後 10 年を経た現在でも 0.5mm/年あることがわかる。

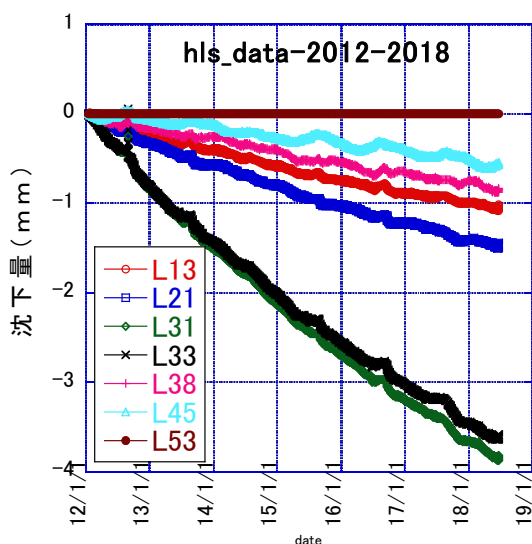
Figure 7: Levels during six years with HLS.

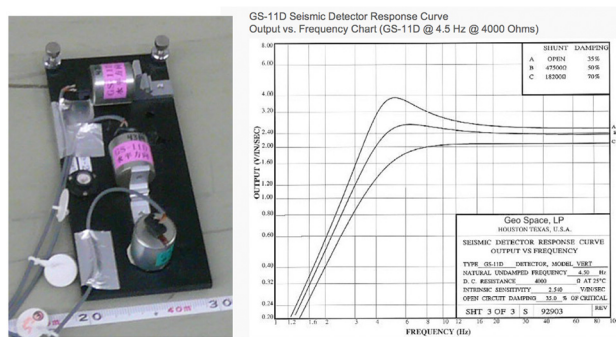
Figure 8: Sensors Geophone (GS-11D) on the Al plate and frequency characteristics.

永久磁石にコイルを巻いた単純なセンサー ジيوفオン GS-11D を使用した。固有振動数 4.5Hz、速度出力 1V/(cm/s)のタイプで周波数特性を Fig. 8 に示す。抵抗をつながずオープンで使用したため 5Hz 付近がピークになるので 2Hz~30Hz の範囲は補正を行った。

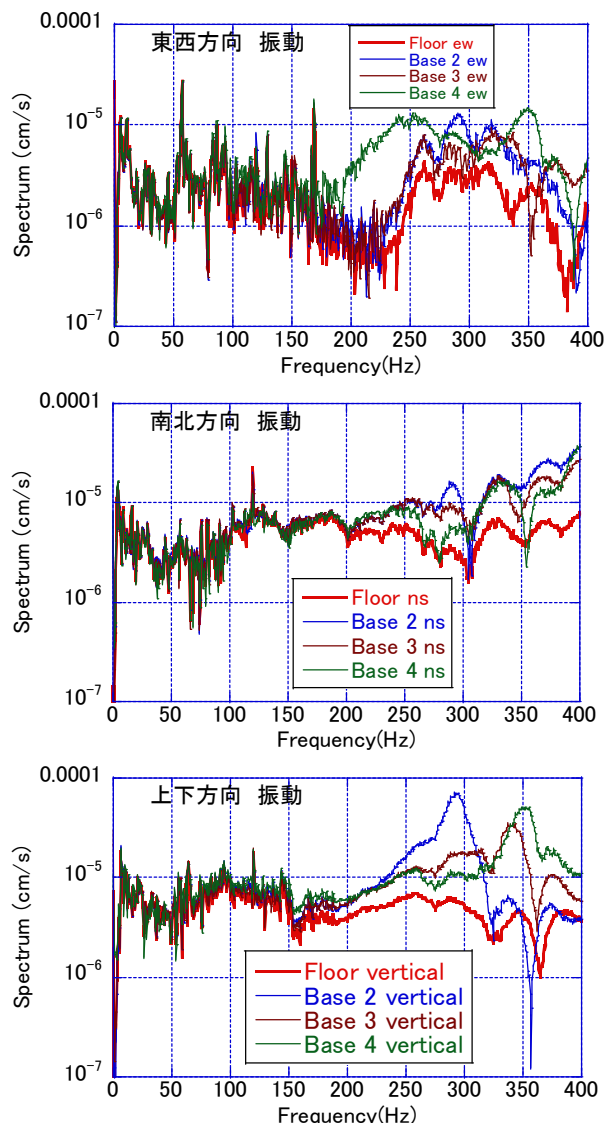
Figure 12: Spectra of floor and AI Base at impulse.

11 は床に直接固定したのとアルミ板上のセンサーの時間波形を示している。最初の衝撃の後、床の振動は収まっているのにアルミ板の上ではしばらく振動が続いている。Figure 12 はこの場合のスペクトルで 150Hz~200Hz までの領域では板の上も床と同じスペクトルを示している。

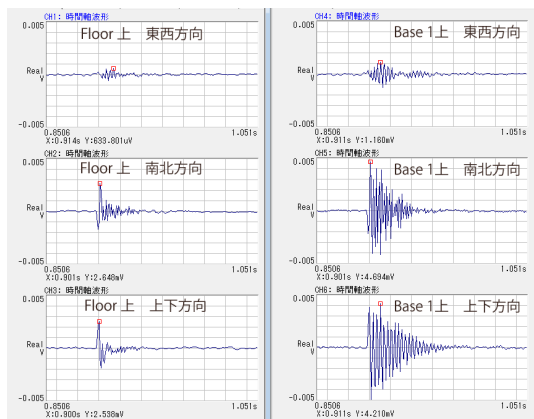
Figure 11: Velocities of floor and AI Base at impulse.

床の固有振動を調べるため 7.2kg の砲丸を高さ 3 センチ程の高さから落下させ加振時の振動を得た。Figure
