Klystron Power Supply Systems for J-PARC Linac -- Present Status at KEK 60MeV Linac (2) --

Present status and recent progress about klystron power supply systems for J-PARC (Japan Proton Accelerator Research Complex) Linac are presented in this paper. Troubles and their solutions of the systems in KEK 60MeV linac are described. This article also reports the recent progresses of the trigger system, the PLC control and the data recording.

J-PARCリニアック用クライストロン電源システム - KEK60MeV施設における現状(2) -

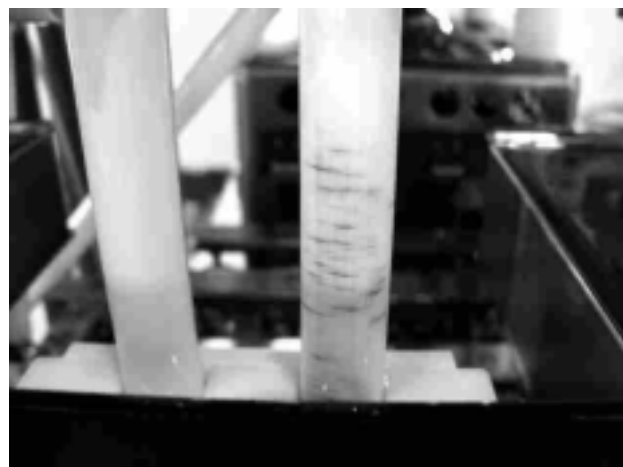
図1．ポリエチレン管表面の放電痕

放電痕のある箇所はM・アノード変調器3台それぞれで若干異なっていたが、高圧Downの主な原因はいずれも「ピアソン製CT3025を貫通する配線」の放電痕、または「クライストロンヒータ配線、および同ヒータカソード配線の固定箇所」の放電痕と見られている。これらの配線はこれまで、直径20mmの金属棒(銅パイプ)と、その外周に被せられた厚さ約1.5mmのポリエチレン管で構成されてい

る。放電痕はポリエチレン管の表面で見られた。一旦放電痕が生じると、表面に微小な突起が生じ、その後同じ電圧値で放電が生じて高圧Downになるものと考えられる。

この箇所については、ポリエチレン管の表面と、配線固定用部品(絶縁体)との両方に放電痕が確認さ

れた。固定用部品は金属棒配線を固定してタンク筐体フレーム(接地電位)との絶縁を確保するために付けられている(図1参照)が、固定用部品の上面に不純物がたまってポリエチレン管との間で放電を起したと考えられる。改修作業では放電痕の付いたポリエチレン管を取り外し、また固定用部品は、これが無くても金属棒が固定されることが確認されたので、取り外した。

この箇所についての考察と、今回行った対策を以下に述べる。当該箇所はCT3025の穴と金属棒の同軸構造になっているので、電場の計算は同軸状の外導体 - 内導体間に電位差がある時の理論式を用いる。条件として金属棒の電位を100kV、CTを0Vとし、ポリエチレンの比誘電率(=2.25～2.3)と絶縁油の比誘電率(=2.2)とが近い値なので同一とする。CT穴の内径3.5inch(=88.9mm)、金属棒外径20mm、ポリエチレン厚さ1.5mmより、金属棒外面の電場が6.70kV/mm、ポリエチレン外面が6.24kV/mmとなる。比較のため当電源システムで使用する高圧ケーブルRG-220/u(内導体外径6.6mm、外導体内径23.1mm)で導体間に100kVの電位差がある場合の電場を計算すると、内導体外面が24.19kV/mm、外導体内面が6.91kV/mmとなる。正常に動作している高圧ケーブルよりも低い電場で、CT貫通配線に放電が生じたのは、直流高電圧で使用するにより絶縁油内の不純物が集まって耐電圧低下したためと考えられる。

ピアソンCTのカタログに、「絶縁油中において直流高電圧で電流を測定する際には、導体とCTの間に固体の絶縁物を置くのが望ましい」と記載されている。これを参考にして、金属棒とポリエチレン管の代わりに、同軸ケーブルの20D-2V(内導体外径6mm、ポリエチレン外径20.5mm)および10D-2V(同、2.9mm、9.9mm)の、外被と外導体を除いたものを検討した。計算により、内導体外面の電場は強くなるが、ポリエチレン外面(絶縁油に接する所)の電場は20D-2Vが3.62kV/mm、10D-2Vが5.90kV/mmとなり、20D-2Vの場合電場がかなり低くなる(6.24kV/mmの58%)ことがわかった。以上の検討結果により、20D-2VをCT貫通配線に使用することにした。

上記、その他、改修作業では端子部に着目し、コロナリングの追加、端子板形状の変更、リード線を減らす、などを行った。
