## LEVEL-ADJUSTMENT IN MILLIMETER RANGE OF CONCRETE FLOOR CASTING

Trial of surface level control in millimetre range on concrete floor has been applied in the accelerator tunnel at SCSS test accelerator, which is under construction at SPring-8 site. SCSS project is aiming at generating X-ray laser, in which very tight alignment on accelerator component, as low as 8 micron-meter transverse for 80 m undulator line, is required. To do this, we introduced various new techniques: (1) HeNe laser in line alignment system, (2) ceramic stable stand for BPMs, and (3) a robotic machine to grind the concrete floor into a very flat surface with 50 micron-meter accuracy. To match with those techniques, we are trying to find a suitable way for casting to minimize the level error less than  $\pm 5$  mm.

### ミリメートル精度のコンクリート床面のレベル調整

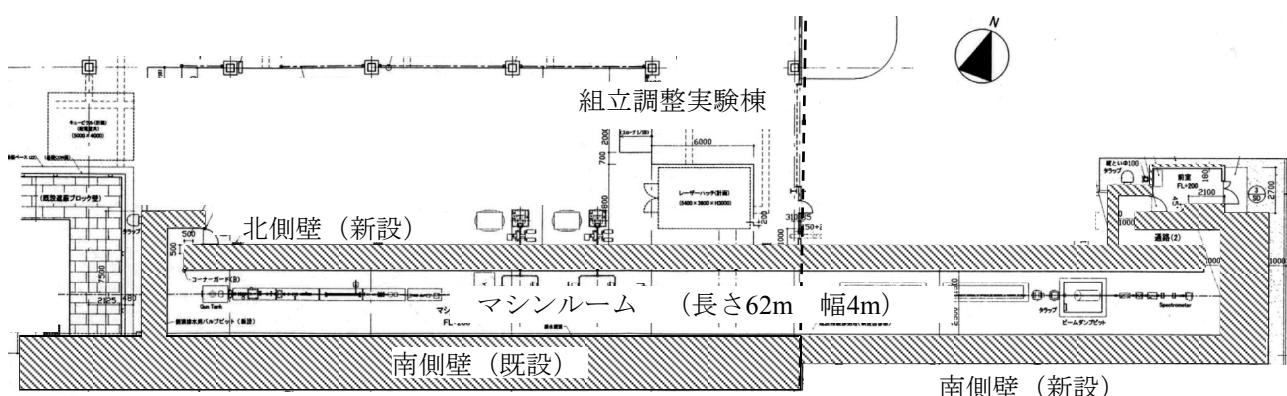
図1. X線FEL試験加速器用建屋の平面概略図

SCSS試験加速器用建屋の平面概略図を図1に示す。この建屋は既存の組立調整実験棟（平成9年竣工）の一部を使用して建てられており、マシンルームの大きさは62m×4mである。このうち上流から40m付近までは組立調整実験棟の一部である南側壁（厚さ3m）と土間を使用し、北側壁（厚さ1.5m）を新設した。マシンルームの高さ基準は、既設南側壁にあらかじめ設置した。そこから下流の20mの部分は、新たに基礎(2.1m)を打設し、既存建物床と同じレベルとした。床コンクリート打設の最終行程においては、厚さ20cmの嵩上コンクリート(仕様:24-12-20BB、D13@200シングルクロス)の打設を上流から62m分にわたり一度に行った。マシンルームの両サイドには合わせて0.6m分のピット部があるため、床部の幅は3.4mである。

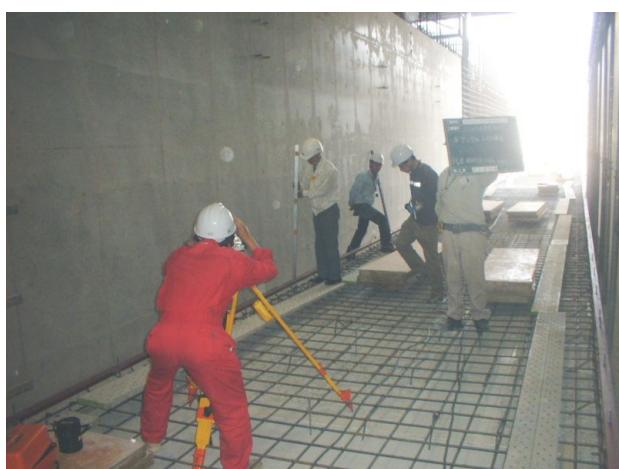
写真1. 両サイドのアンダルレベル確認時の様子

アンダルの大きさについては、レベル調整の作業性を考慮し、L65mm×65mm×t6mmとした。アンダルはレベル微調整ができるように、基礎コンクリートにアンカーを打設したボルトにナットで固定した。アンダルの出入り精度については別途アンカーを打設したボルトにターンバッカルを溶接して調整した。ボルト・ナットはコンクリート打設後に撤去することから、アンカー筋でアンダルを別に固定した。又、床の最終仕上げが、エポキシ塗床であるので、変成エポキシ系プライマーをアンダルの錆止め塗装とし

アンダルのレベルはオートレベルと定規を使用して確認し、基準レベル±1.0mmに調整した(写真1)。

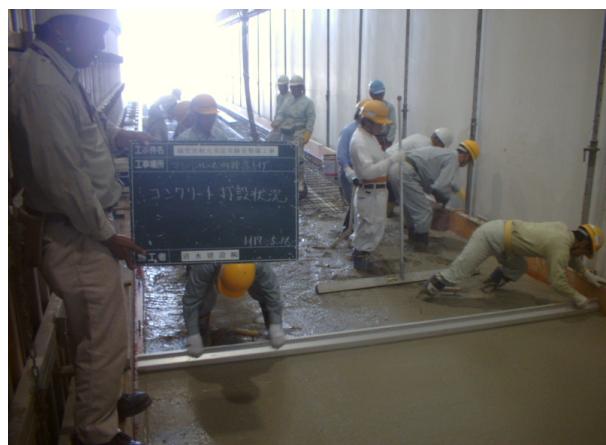
写真2. 定規を使った土間ならしの様子

アンダル間に定規を差し渡して表面のレベル管理を行った。この際、定規とアンダルの間に骨材がかかるよう注意しながら長さ3.6mの定規でコンクリートを慣らした(写真2)。この工程において、コンクリート硬化に伴い、上部に水分が上がり蒸発することで若干やせるため、2mm程度、アンダル天より高くするよう定規で仕上げた。コンクリートが多い時には、この次の工程で削れば良いが、コンクリートが少ない場合には次の工程で足すことは、新しいコンクリートをその時間に合わせて少量持ってくるのが困難なため、コンクリートは若干多めにした。

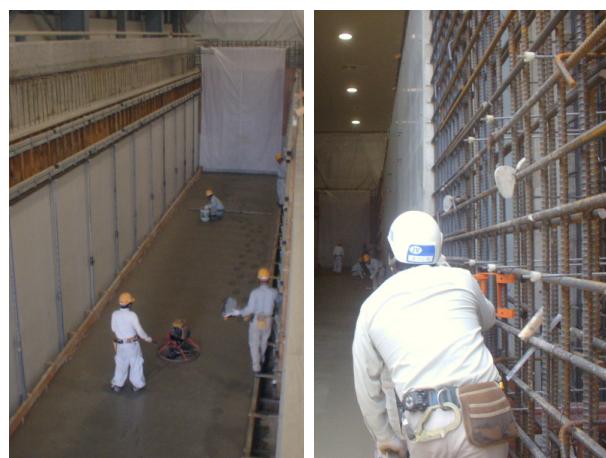
写真3,4. コンクリート天端押さえ時の風景

コンクリート打設約2時間後、コンクリート床仕上げ機(トロウェル)にて半乾きのコンクリート押さえ(表面の骨材を押さえる)を行った(写真3,4)。レベル測定については押された場所を正準用気泡管付きレベル棒にて確認した。レベルの管理値として

は、-1.0mm～+1.0mmであった。

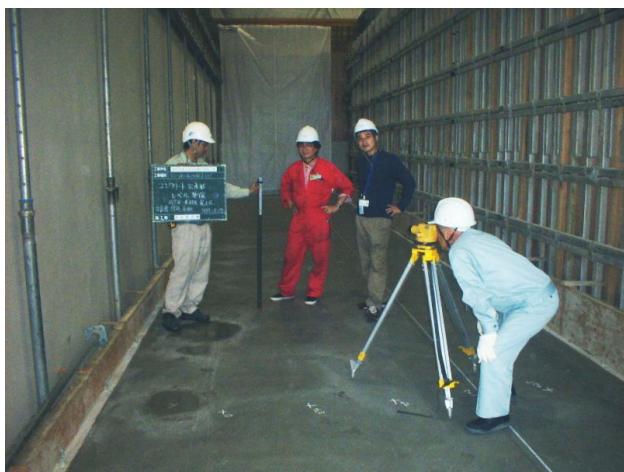
写真5. 施工後床レベル確認時の様子

コンクリート打設の翌日レベル測定を行った。コンクリートのひび割れ防止もかねて、水撒きをレベルの高いところと低いところをマーキングした後、正準用気泡管付きレベル棒とオートレベルを使って床レベルの測定を行った(写真5)。図2に測定結果を示す。グラフ中のX=0mの位置に沿って加速器は並べられる。全体として床レベルは、基準レベル-4mm～+4.5mmであった。

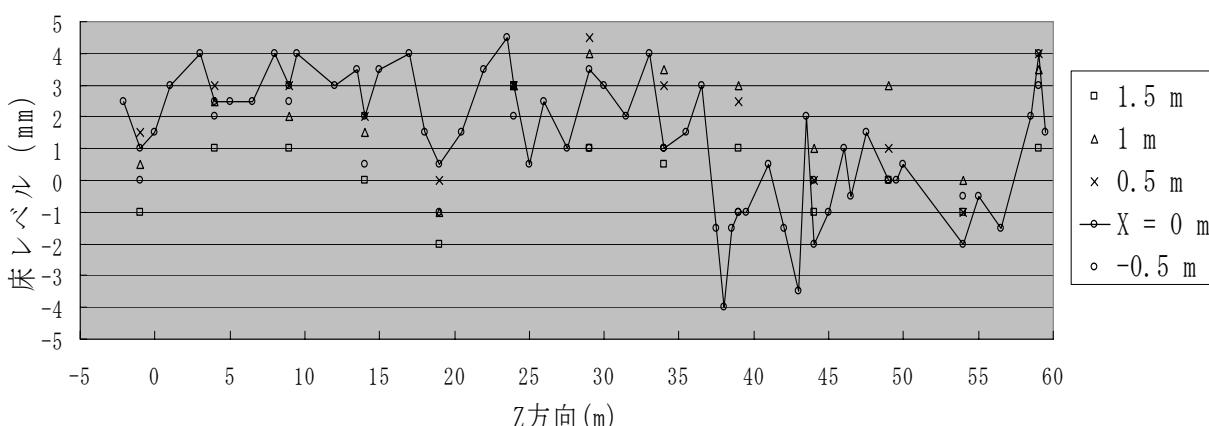
図2. 床コンクリート打設後のレベル測定の結果。加速器はX=0mの線に沿って設置される。  
Zはビーム進行方向、Xはその直行方向である。

35m地点と41m地点に特に低い部位があり、この地点を除くと基準レベル-2mm～+4.5mmである。この低い部分はコンクリート天端押さえのレベル調整時に測量ポイントのレベルを調整のために、周囲のコンクリートを削って修正を行い、それにより測量ポイントでは0mmになるがその周囲が低くなってしまったのではないかと推察している。

上流から40m(Z=37m)付近までの既設建屋部の平均レベルに比べて、そこから下流の新設建屋部のレベルは3mm程度低くなっている。この原因としては、新設建屋基礎部分の変動、あるいは晴天無風時に屋内の基準レベルから屋外の目標を確認する際に光路上の空気の温度差による屈折の影響を考えている。

上流側の+4mmの部分が発生した原因については、工程3.2で+2mmでコンクリートを均した後の工程3.3のレベル測定は2mおき程度であるので、レベル測定漏れによるレベル調整不備と考えている。
